Deterioro por corrosión atmosférica de componentes electrónicos de equipo telefónico

Cerrud-Sánchez S.M. †, Jacobo-Armendáriz V.H., Ortiz-Prado A. y Schouwenaars R.
Departamento de Ingeniería Mecánica, Facultad de Ingeniería, UNAM
E-mails: cerrud@servidor.unam.mx, armandoo@servidor.unam.mx

Descriptores: Corrosión atmosférica, análisis de falla, equipo electrónico.

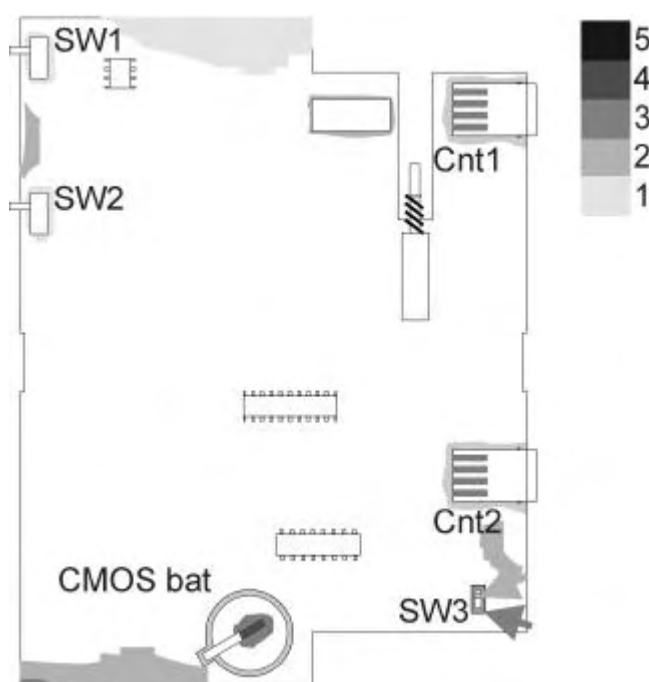
1. Depósito ligero de solución o de sales sin evidencia de corrosión.
2. Depósito importante de solución o de sales sin evidencia de corrosión.
3. Leve evidencia de corrosión.
4. Presencia de productos de corrosión, abundantes picaduras, presencia indiscutible de fenómenos corrosivos.
5. Daños importantes debidos a la corrosión, la integridad de los elementos es afectada en forma notoria.

Figura 4. Mapa de deterioro típico para una tarjeta impresa de un teléfono de uso residencial

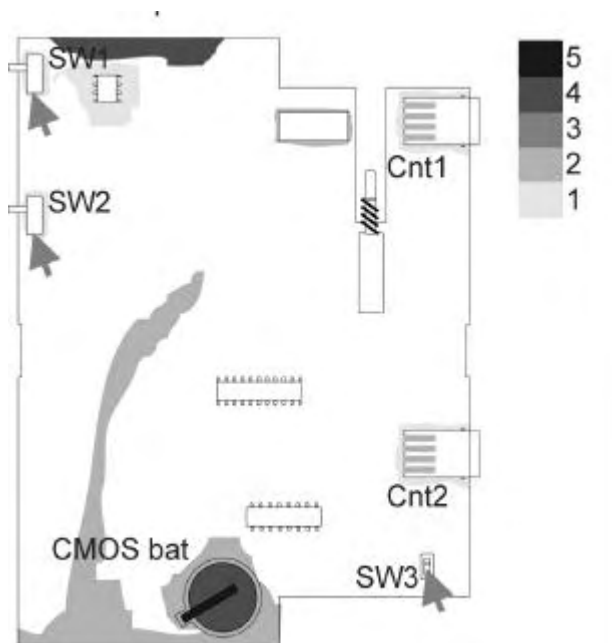
Figura 5. Mapa de tarjeta proveniente de Tampico. SW (interruptores), CMOS bat (batería de la memoria del teléfono) y CNT (contactos de cobre recubiertos con níquel, y con un recubrimiento

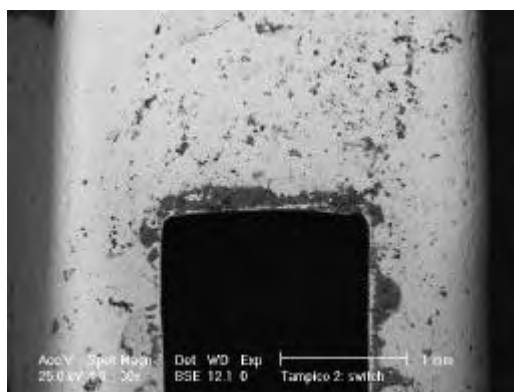
a) En los interruptores (Figura 6) se combinan una celda galvánica con una zona de acumulación de agua. Aquí existe una reducida separación entre la carcasa (acero cromado) y el botón del interruptor. El electrolito se acumula fácilmente en el agujero de la carcasa, generando una celda entre el cromo del recubrimiento y el propio acero, dando lugar al deterioro de la caja pero no de las partes interiores del interruptor. La solución propuesta a este inconveniente reside en la eliminación del cromado de la parte, o en su defecto, la sustitución por una pieza de plástico.

Figura 6. Carcasa de interruptor, es evidente la existencia de depósitos provocados cuando el electrolito se acumula en la zona troquelada, dando lugar a la presencia de un par galvánico

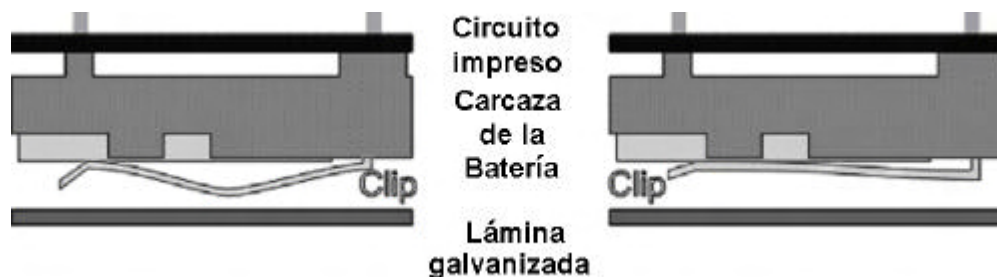
d) Otro inconveniente se presenta en el broche de sujeción de la pila de la memoria. En este caso, se manifiesta deterioro entre éste y la jaula de Faraday del aparato. El problema se debe a la combinación de un diseño desafortunado (en cuanto a la geometría) del elemento de sujeción de la pila de la memoria, con la alta humedad relativa característica de la zona (Figura 7). En este caso, la forma

Figura 7. Se puede apreciar el diseño original (a) del sujetador de la batería de memoria del teléfono. La curvatura del clip favorece la presencia de condensado y provoca corrosión galvánica entre el recubrimiento del clip (estaño), y el de la lámina (zinc). Con una modificación (b) en la pieza

del clip (Figura 7a) favorece la presencia de condensado, el cual en combinación con la diferencia de materiales del broche (acero estañado), de la carcasa de la pila (acero inoxidable) y de la jaula de Faraday (acero galvanizado), se traduce en un rápido deterioro de la lámina galvanizada,

así como inconvenientes en la carcasa de la propia batería. Una posible solución del problema se presenta en la figura 7b, en la cual se propone modificar la curvatura del broche para evitar la formación de condensado.

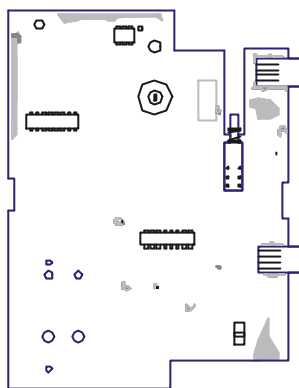
Figura 8. Se muestra la distribución de los depósitos, estrictamente no se evidenció daño. El aparato corresponde a la zona poniente del área metropolitana de la Ciudad de México

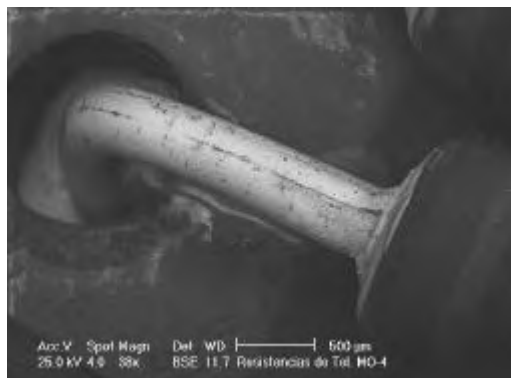
Figura 9. En el conductor de esta resistencia se aprecia que el recubrimiento de estaño se encuentra prácticamente sin deterioro. Los depósitos corresponden a óxidos

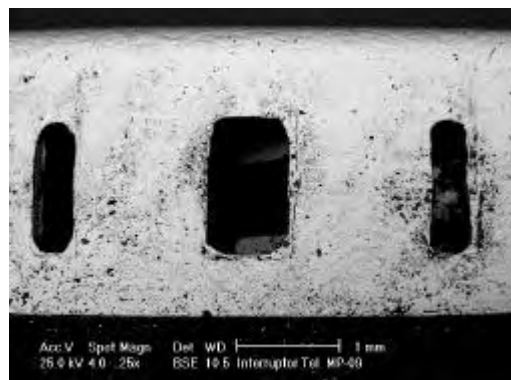
Figura 10. Interruptor. Se trata de una lámina de acero de bajo carbono troquelada y niquelada. La formación de depósitos también en este caso es mínima

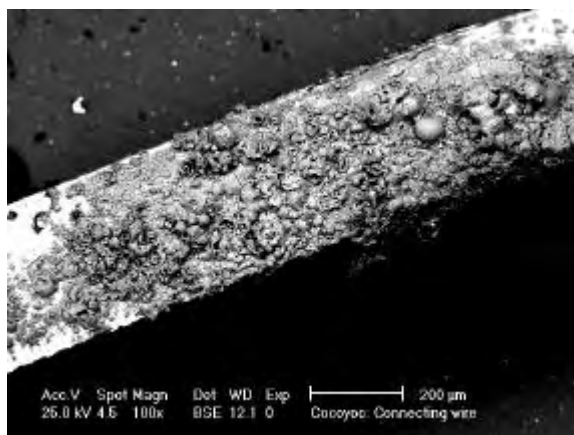
Figura 11. Productos de corrosión en un alambre de cobre recubierto con níquel y con un depósito exterior de oro

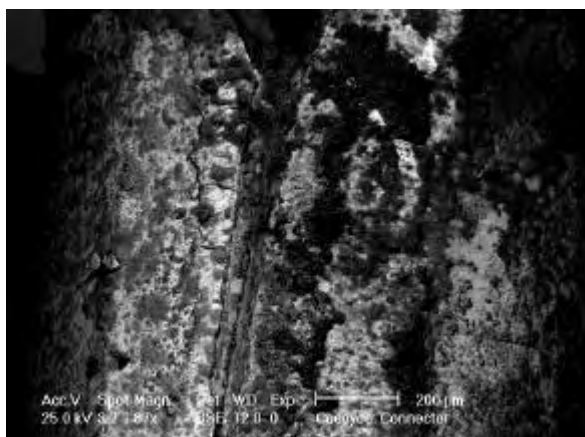
formación de compuestos del sustrato, los cuales fluyen a través de los poros del recubrimiento de oro. Es evidente que también existe la formación de una celda galvánica al entrar en contacto el conector de latón con el

alambre dorado, situación que favorece la corrosión del latón, dando como resultado la presencia de productos de corrosión de cobre y zinc, en los que se manifestó también la existencia de cloro y cantidades menores de

Figura 12. Conector de latón en contacto con un alambre recubierto con oro. En general, la superficie se ve deteriorada por efecto de la corrosión (zonas oscuras). Los productos de corrosión se caracterizan por la presencia de cloro, y en menor proporción azufre

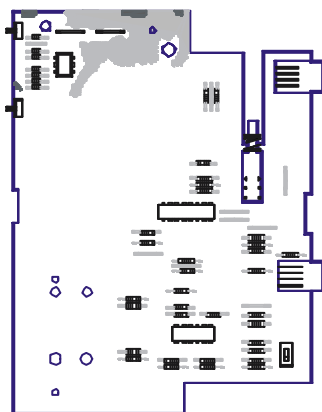
Figura 13. La condensación y el deterioro son más evidentes, en particular, en la zona superior de la tarjeta

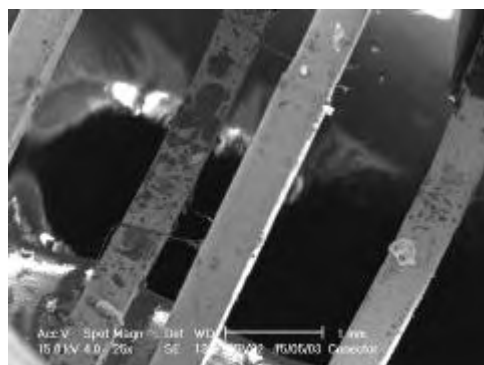
Figura 14. Pines de conexión de cobre recubiertos de oro. Se manifiesta la formación de depósitos

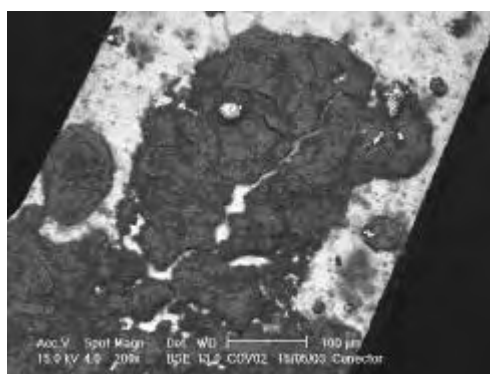
Figura 15. A través de las heterogeneidades del recubrimiento de oro, se lleva a efecto el ataque de la capa intermedia de níquel y del propio cobre del conductor

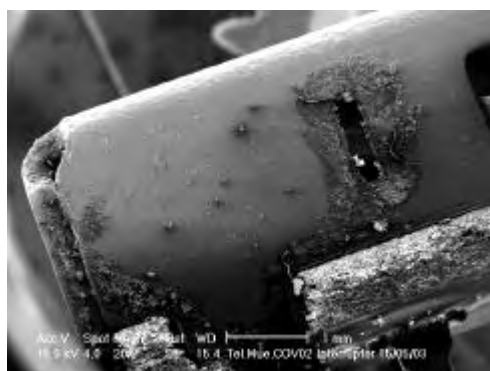
Figura 16. Imagen a bajos aumentos (20x) de la carcasa del interruptor. Se trata de acero de bajo carbono niquelado

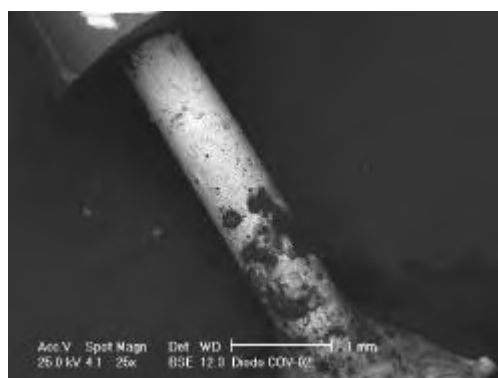
Figura 17. Conector de diodo (25x). Se trata de un alambre de cobre estañado

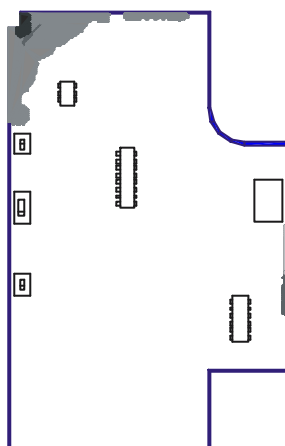
Figura 18. Mapa del deterioro de una tarjeta impresa correspondiente a un aparato instalado en Puerto Vallarta

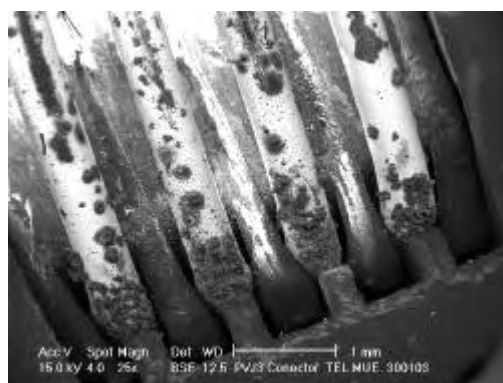
Figura 19. Pines de conexión recubiertos de oro. El deterioro es muy intenso, sobre todo en la zona de ensamble

Para el análisis a detalle, se tomaron muestras de pines de conexión, resistencias e interruptores (Figura 19 a 21). El deterioro en conectores o en pines recubiertos con oro (Figuras 19 y 20) es mayor aún que lo observado en las muestras provenientes de Coatzacoalcos. En particular, el deterioro más severo se encuentra en los recubrimientos de estaño (Figura 21). En todos los casos analizados, con excepción de un conector de oro, y a diferencia de las muestras provenientes de Tampico y Coatzacoalcos, no se encontró evidencia de la participación de azufre en el ataque, identificando fundamentalmente la participación de cloruros.

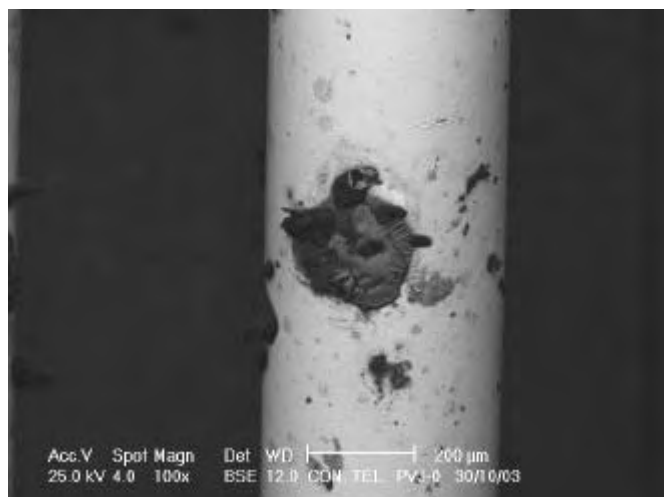
Figura 20. En un aparato telefónico existen diversos pines recubiertos de oro. La calidad del revestimiento no necesariamente es la misma, lo que se confirma a través del grado de deterioro

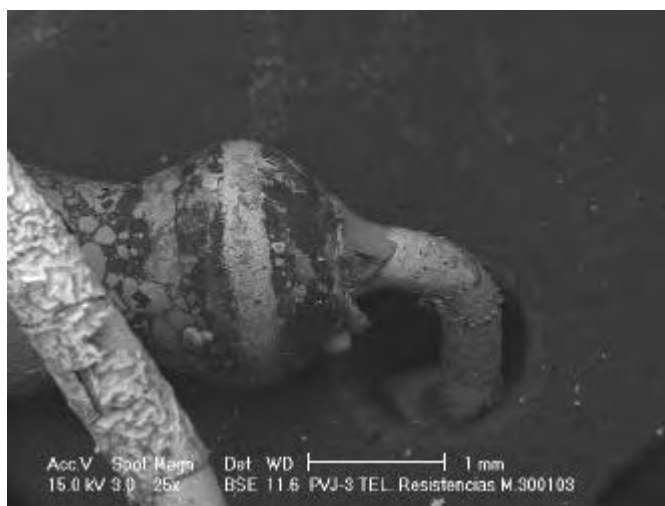
Figura 21. Conector de una resistencia. Se trata de un conductor de cobre recubierto con estaño. Los contaminantes presentes (cloruros) en combinación con una elevada humedad relativa dan como consecuencia un rápido deterioro del recubrimiento y su desprendimiento del conductor

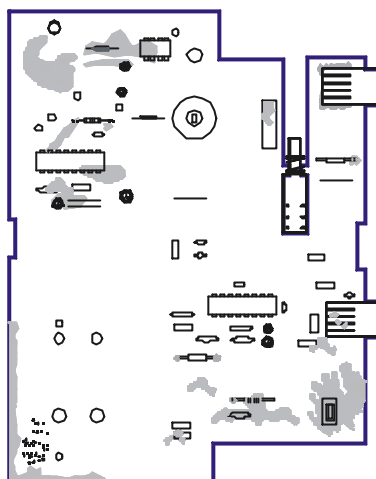
Figura 22. En las tarjetas correspondientes a aparatos que estuvieron en servicio en Cuernavaca, el deterioro fue mínimo. Sin embargo, en algunas de éstas se presentó una gran cantidad de depósitos, cuya apariencia permite considerar que su origen es antropogénico, lo que indica en este caso, que las fuentes de contaminación corresponden a dicho origen. La imagen es de un aparato retirado de

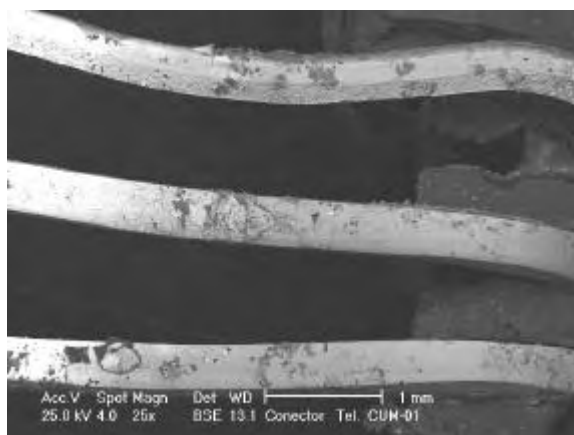
Figura 23. Conector de cobre recubierto de oro. El deterioro del recubrimiento es muy fuerte, existe un notable desprendimiento del mismo

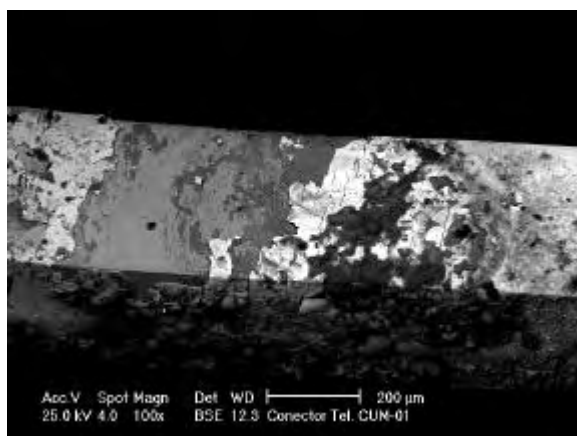
Figura 24. A la vez de desprenderse la película de oro se forman depósitos complejos en los cuales se evidencia

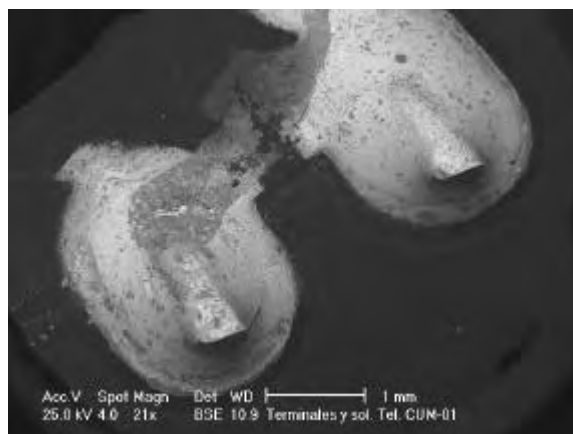
Figura 25. Región correspondiente a la unión de los conectores de las resistencias a las pistas de la tarjeta. Se trata de una soldadura SnPb, resulta evidente la presencia de residuos del fundente
