Estudio de la ladera occidental del Cerro del Chiquihuite, Ciudad de México mediante SIG y GPS

GPS and GIS study of the western slope of the Chiquihuite hill in Mexico City

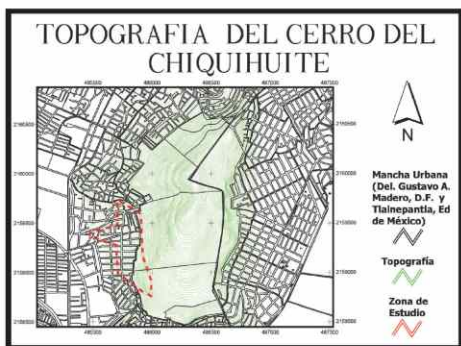
a)

La topografía del Cerro del Chiquihuite es el elemento principal que condiciona el peligro potencial y el riesgo para los pobladores, como se puede observar en la figura 3a. En épocas de lluvia, las intensas precipitaciones au-nadas a las fuertes pendientes, pueden llegar a originar eventos de gran impacto.

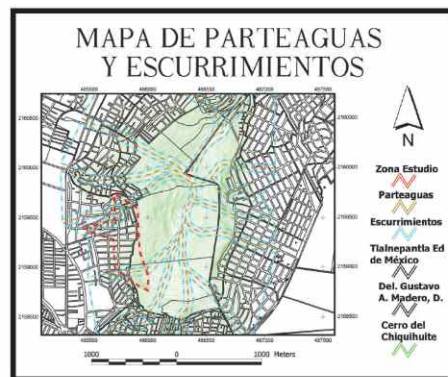
b)

Para caracterizar esta situación se determinaron las zonas de escorrentías (figura 3b).

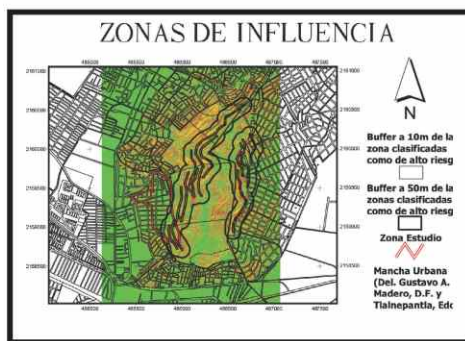
e)

En la figura 3e se sobrepone el análisis de pendientes con la localización de escorrentías que se muestran como polígonos generados a partir de los parteaguas. El análisis de esta figura nos muestra que dichas zonas re-presentan sectores del talud con alto índice de peligro

para los inmuebles ubicados pendiente abajo de estos sectores. La intersección de las zonas de afectación de las escorrentías con las áreas de gran pendiente delimitan

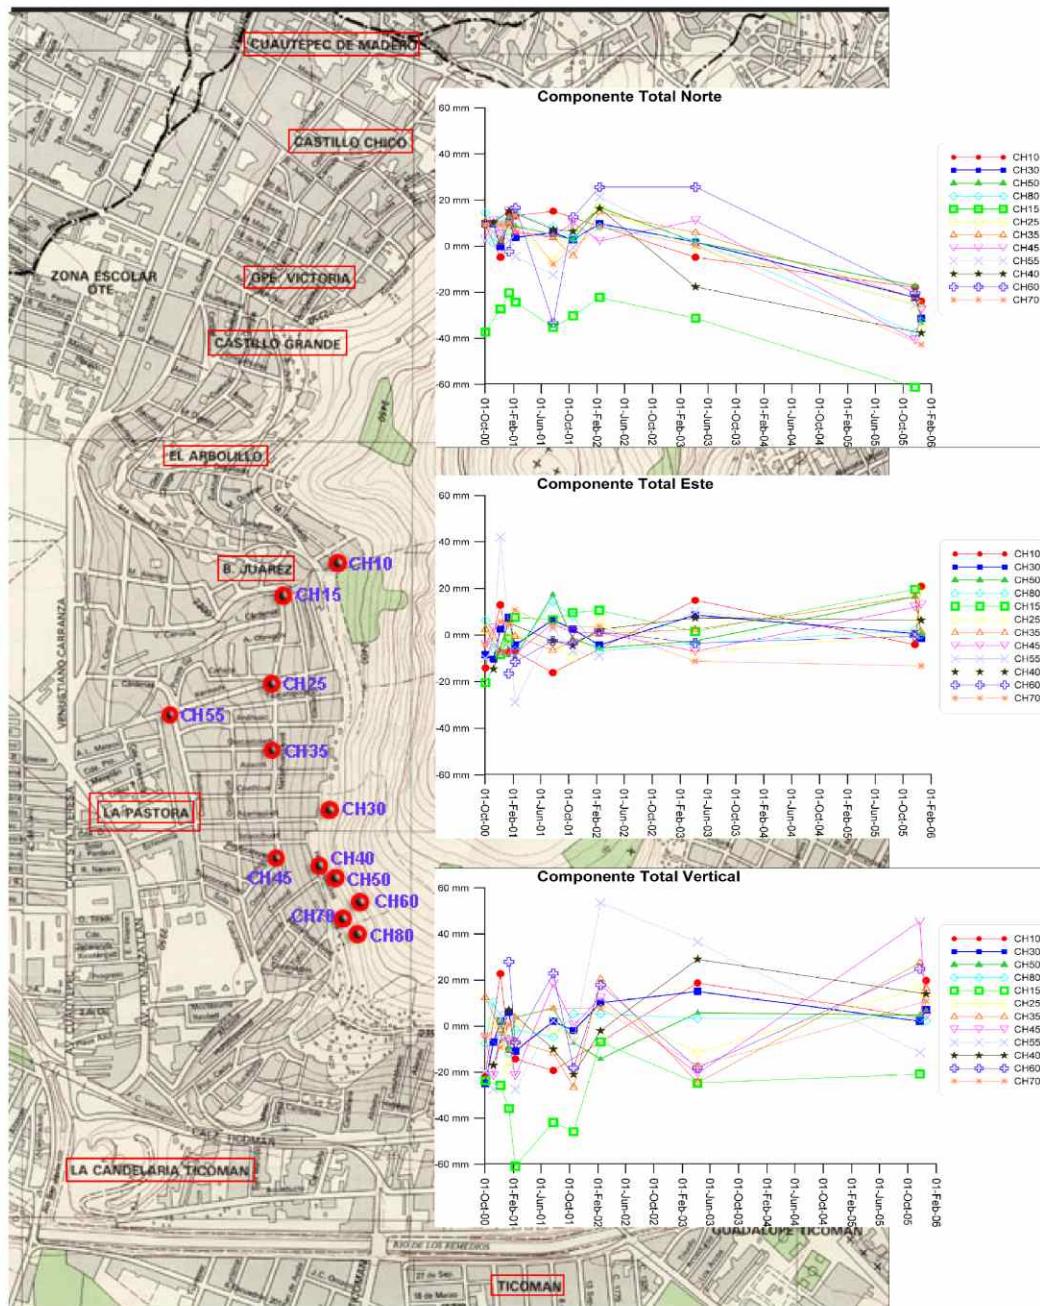
Figura 8. Series de tiempo en componentes Norte, Este y vertical para todas las estaciones GPS ubicadas en el Cerro del Chiquihuite

La red del Cerro del Chiquihuite fue monitoreada durante un periodo mayor a los 5 años. Sus resultados fueron obtenidos por medio de procesamiento diferencial con solución de ambigüedades y utilizando órbitas precisas utilizando la estación UCHI como referencia. Los resultados fueron referidos a su media, y las diferencias a ésta para cada una de las épocas de observación, se graficaron agrupadas en función de su localización en el mobiliario urbano como guarniciones o banquetas (figura 5), en afloramientos de roca (figura 6) y en obras civiles que sirven como elementos de contención (figura 7).
