Resistencia al clima tropical de aceros galvanizados con y sin recubrimiento

Tropical Weather Resistant Galvanized Steel Coated and Uncoated

En el presente trabajo se evalúa el comportamiento a la corrosión de diferentes productos de acero galvanizado con y sin recubrimiento para las condiciones de un clima tropical húmedo, mediante ensayos climáticos acelerados efectuados en cámaras climáticas y ensayos naturales en la estación marino-costera de Cojimar, en donde quedaron en evidencia los problemas que suelen presentar los aceros galvanizados al ser expuestos con y sin recubrimiento, en un ambiente tropical húmedo, así como la importancia de la adherencia para su eficaz comportamiento, bien sea con fines decorativos o para impartir una protección adicional. Los resultados reflejan que 95% del acero galvanizado estudiado en el presente trabajo presenta una buena resistencia a la corrosión y 71% de los aceros galvanizados con recubrimientos aplicados y de ellos, 100% de los aceros galvanizados pintados no cumplen las expectativas para las que fueron concebidos desde el punto de vista mecánico y corrosivo. Por tanto, se evidencia que es vital para la eficiencia y rentabilidad de la

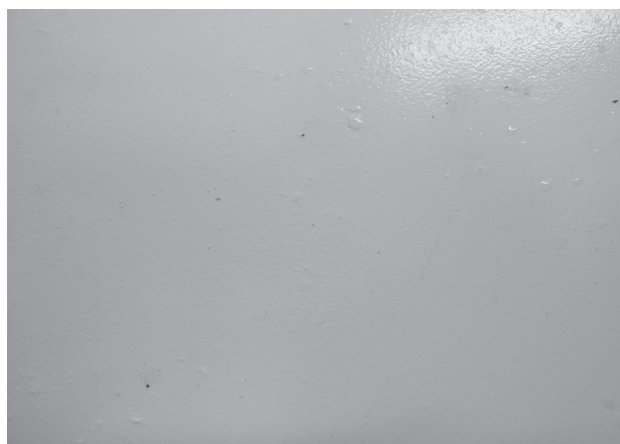
Figura 5. Foto de la muestra MR23, tras 1000 horas de exposición en niebla salina neutra

En el caso de las muestras MR23 y MR24, planchas de acero de galvanizado con recubrimiento de pintura electrostática de poliéster, ante el ensayo de niebla salina neutra presentaron un grado de ampollamiento de 2(S2) según norma de referencia (UNE EN ISO 4628-2: 2004), (figuras 5 y 6). Como se aprecia en la figura 6, la

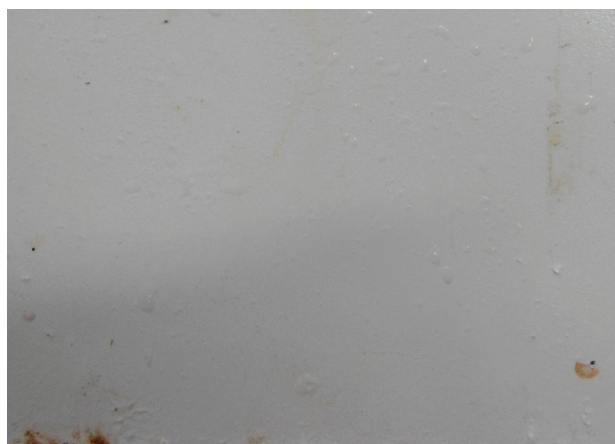
Figura 6. Foto de la muestra MR24, tras 1000 horas de exposición en niebla salina neutra

muestra MR24 presentó además signos incipientes de corrosión, presumiblemente debido a irregularidades de los aplicadores de pintura y/o a la limpieza previa de la superficie.

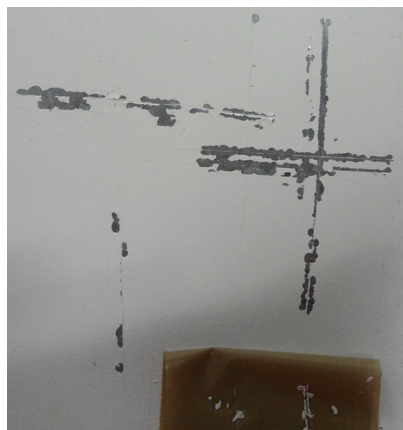
Figura 7. Foto donde se evidencian los resultados del ensayo de adherencia, muestra MR24

cuadrados desprendidos de forma total o parcial, con clasificación clase 3 según ISO/Clase 2B según ASTM. Obviamente, en el sustrato empleado de acero galvanizado, el recubrimiento no es efectivo al no presentar buena adherencia, ocurriendo un desprendimiento en bandas apreciado en la figura 7.

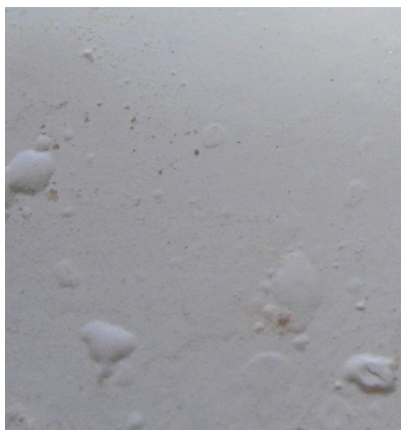
Figura 8. Muestra MR2, expuesta a 1000 horas de niebla salina neutra

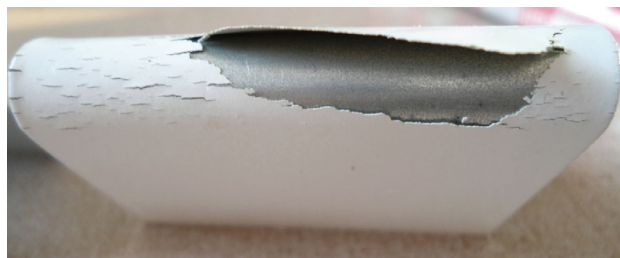
Figura 10. Foto de la muestra MR25, posterior al ensayo de plegado

En los ensayos físicos, mecánicos y paramétricos efectuados en las muestras ensayadas, se obtiene para la muestra MR25 un valor promedio de dureza Buchholz de 79, presentando la misma problemas evidentes de fisuración y desprendimiento del recubrimiento en el ensayo de resistencia a la fisuración durante el plegado (figura 10). La muestra MR26 obtuvo valores de dureza Buchholz de 66, ya bastante inferiores al óptimo recomendado por la literatura (Qualicoat, 2012). En la determinación del espesor del recubrimiento (tabla 4), para las muestras MR25 y MR26 se obtienen valores totales promedios de 134.8 μm y 41.1 μm , ambas partiendo de una chapa de acero galvanizado con valor promedio de 20.7 μm de espesor del galvanizado clasificando como G90 (ASTM A653-2006a); garantizándose en MR25 un espesor del recubrimiento aplicado de 114.1 μm y para MR26 un prelacado con valores aproximados de 8.3 μm , para finalmente aplicar recubrimiento de poliéster de espesor promedio de 12.5 μm . Según la determinación del brillo la muestra MR25 clasifica como categoría II: semibrillante con un 51.5%, y la muestra MR26 como categoría: mate con un 18.1%. La muestra MR26 no presentó afectaciones en el ensayo de plegado (figura 11).

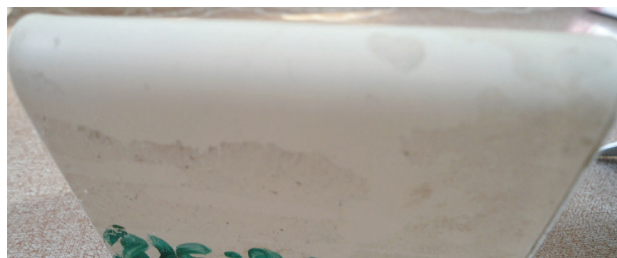
Figura 11. Foto de la muestra MR26, posterior al ensayo de plegado
