## Evaluación térmica de material compuesto de cemento portland reforzado con agregado fino de CBC y FO tratada con Silano

### Thermal evaluation of cement composite reinforced with fine aggregate of CBC and FO treated with Silane

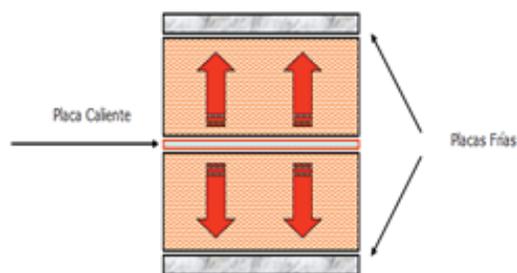
Figura 1. Esquema de equipo de placa caliente aislada, la cual consiste en hacer fluir el calor mediante la placa caliente, el material de estudio y placa fría, monitoreado en los extremos por termopares

*Análisis de conductividad térmica:* La medición de conductividad térmica del material compuesto se llevó a cabo en un equipo de placa caliente aislada, con base en la norma ASTM-C177 (ASTM International, 1997), con un intervalo de temperatura de 100-150 °C. El material se sometió a una diferencia de temperatura, la relación del flujo de calor se basó en la exposición del material en contacto directo con las superficies en una placa caliente y placa fría, monitoreados por termopares en puntos específicos del material compuesto, las temperaturas a las que fueron sometidos los materiales obtenidos se mantuvieron en un intervalo de 80 a 150 °C en la placa caliente, mientras que la temperatura en la placa fría se mantuvo a una temperatura controlada entre 10 y 20 °C. El esquema del proceso de medición de la conductividad térmica se muestra en la Figura 1.

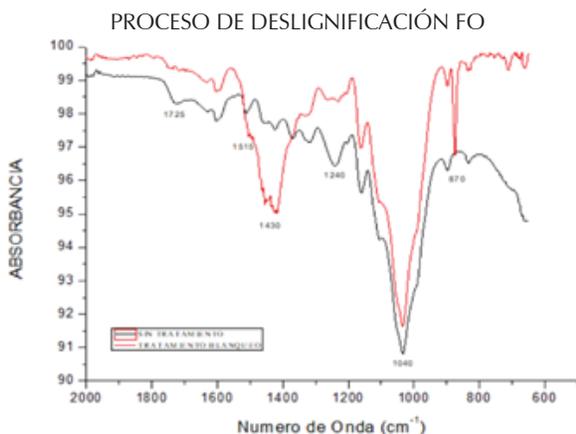
Figura 2. Espectro de FTIR de FO con un proceso de deslignificación y blanqueo para verificar la eliminación de hemicelulosa y lignina

El proceso de deslignificación y blanqueo en la FO, generó una exposición de la estructura de celulosa de la FO, lo cual permitió realizar una modificación superficial con silano, con la finalidad de modificar la propiedad hidrofílica de la FO a una propiedad hidrofóbica, creando un comportamiento estable en una matriz de cemento y agua; para ello, se analizó la modificación mediante la técnica FTIR, y los resultados se muestran en el espectro de la Figura 2.

En los resultados obtenidos, se observan señales en el intervalo de  $1750\text{ cm}^{-1}$  a  $1700\text{ cm}^{-1}$  y de  $1550\text{ cm}^{-1}$  a  $1500\text{ cm}^{-1}$ , con una disminución de intensidad de la señal en el proceso de blanqueo, indicando un estiramiento asimétrico de C-O-C, correspondiente a un desprendi-

miento de lignina y hemicelulosa en la FO (Pereira *et al.*, 2011; Nuruddin *et al.*, 2011); la señal presente entre  $1450\text{ cm}^{-1}$  y  $1400\text{ cm}^{-1}$ , corresponde a la deformación de  $\text{CH}_2$  de la celulosa en la FO (Saelee *et al.*, 2014; Vera *et al.*, 2014b), la desaparición de la señal en el intervalo que va de  $1250\text{ cm}^{-1}$  a  $1200\text{ cm}^{-1}$ , también indica una separación de lignina y hemicelulosa de la FO (Saelee *et al.*, 2014; Velez *et al.*, 2014), la disminución de la señal entre  $1100\text{ cm}^{-1}$  y  $1000\text{ cm}^{-1}$  indica un movimiento de estiramiento de C-O y O-H de celulosa presente en la FO (Vera *et al.*, 2014b; Marwah *et al.*, 2014), el aumento de señal presente en el intervalo de  $900\text{ cm}^{-1}$  a  $850\text{ cm}^{-1}$ , es el correspondiente al anillo de glucosa en la celulosa de la FO tratada (Saelee *et al.*, 2014; Vera *et al.*, 2014b). Estos resultados muestran que gran parte de la estructura básica de la FO se modificó, particularmente la eliminación de lignina y hemicelulosa, dejando expuesta en su mayoría microfibrillas de celulosa, por otra parte, después del proceso de deslignificación con el tratamiento de NaOH, la microfibrilla resistirá el ataque alcalino generado en la matriz por la combinación de CPC-30R y agua, con el propósito de no afectar sus propiedades destinadas a evitar la generación de fisuras en el cemento fresco o en el proceso de fraguado del material.

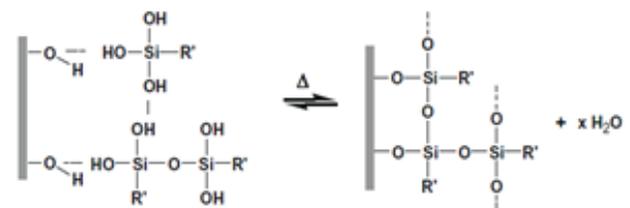
Figura 3. Reacción silano y FO en el proceso de hidrólisis y condensación (Xie *et al.*, 2010)

El proceso de modificación superficial mediante silanización de la FO se observa en la reacción que se muestra en la Figura 3, en ella se describe la unión del polisiloxano (silano) a lo largo de toda la estructura de celulosa de la FO mediante los grupos OH de la fibra después del proceso de deslignificación. La reacción de la FO deslignificada permitió que se llevara a cabo la modificación superficial con agente de acoplamiento de tipo silano, mediante un proceso de hidrólisis y condensación, creando un medio apropiado para la interacción química de los elementos fundamentales de los grupos funcionales de OH-Si de celulosa y silano respectivamente, generando una interacción química y creando un recubrimiento sobre la estructura de la FO con características hidrofóbicas.

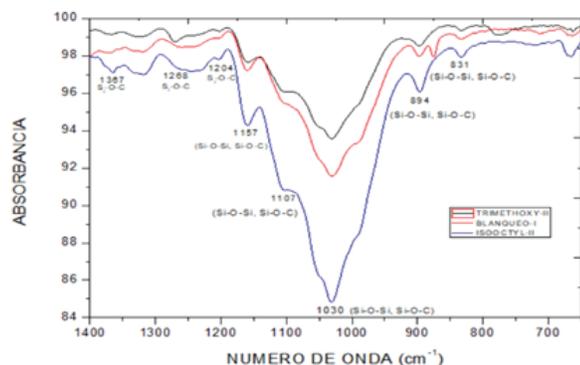
Figura 4. Espectro FTIR, interacción química de silano y FO en el proceso de hidrólisis y condensación

Posteriormente se analizaron las FO modificadas superficialmente mediante análisis de espectrofotometría de FTIR para identificar la interacción química de los enlaces Si-O-Si, así como Si-O-C, elementos fundamentales de la modificación superficial generada en la modificación entre la micro fibrilla de celulosa y silano, mediante el análisis se observaron las señales que se muestran en la Figura 4.

Las señales obtenidas mediante FTIR, indicaron la interacción química de la FO y el silano, en las señales presentes en el intervalo de  $1400\text{ cm}^{-1}$  a  $800\text{ cm}^{-1}$  están relacionadas a la interacción entre los grupos polisiloxano Si-O-Si sobre la superficie de la FO, destacadas por una señal con una mayor frecuencia correspondiente a la interacción del silano Isooctyl-trimethoxysilane en comparación con el silano Trimethoxy-methylsilane; así mismo las señales presentes entre  $1400\text{ cm}^{-1}$  y  $1200\text{ cm}^{-1}$  corresponden a la interacción química de los grupos polisiloxano con el carbono de la estructura química de celulosa presente en la FO, destacando los elementos de silano y celulosa (Si-O-C), haciéndose evidente un aumento de la intensidad de la señal y su amplitud, correspondiente a la interacción del silano Isooctyl-trimethoxysilane en comparación con el silano Trimethoxy-methylsilane (Velez *et al.*, 2014; Zhou *et al.*, 2014; Vega *et al.*, 2010). Estos análisis muestran una mejor interacción con el Isooctyl-trimethoxysilane, aunque también evidencia la adhesión de Trimethoxy-methylsilane, asimismo, permite afirmar la formación de una capa de polisiloxano en toda la superficie de la FO mediante la interacción química de la micro fibrilla de celulosa y silano, este último ha sido considerado como un elemento principal de los productos de impermeabilización en el mercado. Este análisis permite considerar que la modificación superficial realizada a la FO, dará como resultado una fibra con característica hidrofóbica.

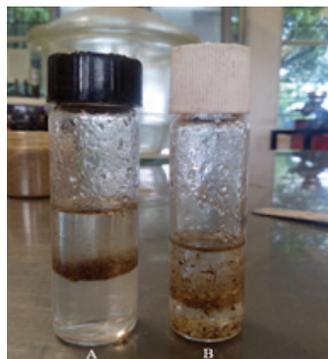
Figura 5. Prueba de afinidad en agua/tolueno- característica hidrofóbica de la FO, a) FO silanizada, b) FO deslignificada

Las FO tratadas mediante el proceso de deslignificación y modificación superficial de tipo silano (Isooctyl-trimethoxysilane y Trimethoxy-methylsilane), se sometieron a una prueba de afinidad de agua, mediante el comportamiento de la fibra en un medio agua/tolueno (Salgado *et al.*, 2010). Se observó que la FO tratada con un proceso de deslignificación y silanizada, tuvo mayor afinidad con el tolueno, permitiendo observar un carácter hidrofóbico en las FO tratadas, mientras que las fibras sin ningún tratamiento o únicamente blanqueadas se observó una afinidad con el medio acuoso, comprobando su carácter hidrofílico e incrementando su peso por la absorción de agua permaneciendo en el fondo del recipiente como se muestra en la Figura 5.

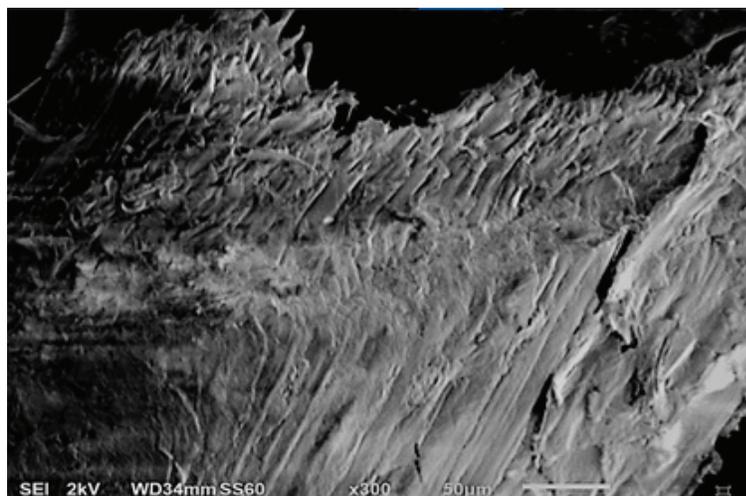
Figura 6a. SEM de FO sin tratamiento

En la Figura 6a se muestra la micrografía obtenida mediante SEM de FO natural, en ella no se observan las FO libres y limpias; en la Figura 6b se muestra la micrografía de la FO con tratamiento de deslignificación y silanización con Trimethoxy-methylsilane, mientras que en la Figura 6c, se muestra una FO con tratamiento de deslignificación y silanización con Isooctyl-trimethoxysilane, en ambas se aprecia una superficie lisa y libre de residuos, indicando un eficiente proceso de remoción de lignina y hemicelulosa, dejando expuesta una superficie de celulosa y un recubrimiento creado por la modificación superficial química de la FO y el silano, con ello se corrobora la modificación superficial sobre FO. También mediante el análisis EDS como se muestra en la Figura 7, se verificaron los elementos esenciales de la interacción química Si-O-C producida por los tratamientos realizados.

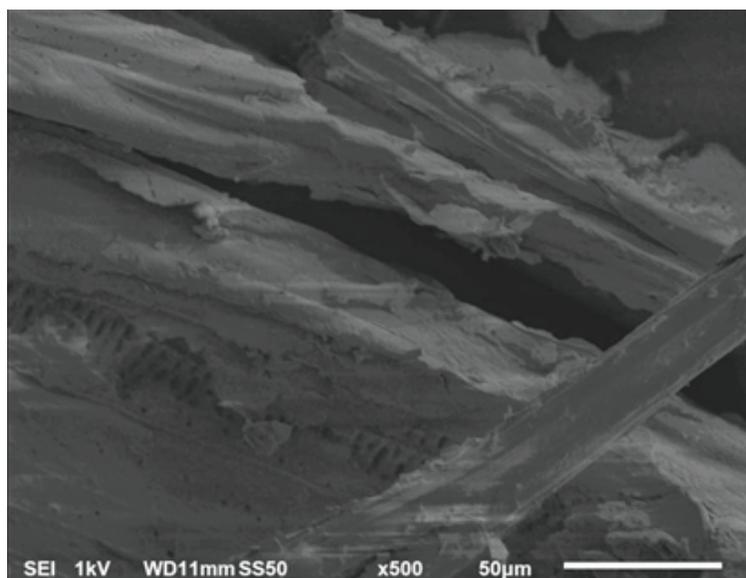
Figura 6b. SEM de FO deslignificada y silanizada con Trimethoxy-methylsilane

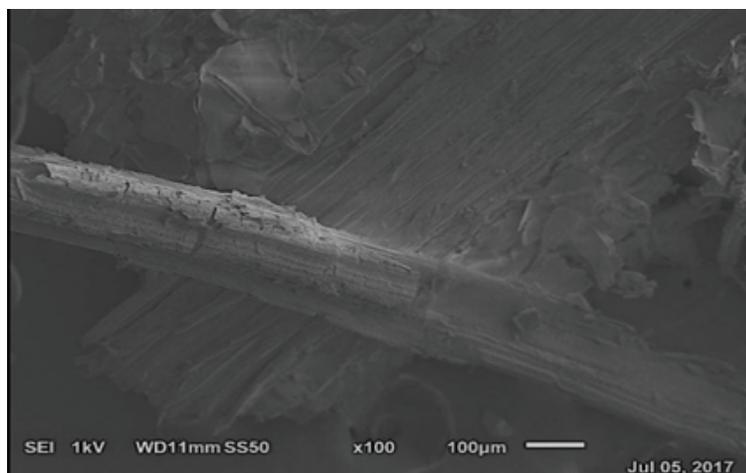
Figura 6c. SEM de FO deslignificada y silanizada con Isooctyl-trimethoxysilane

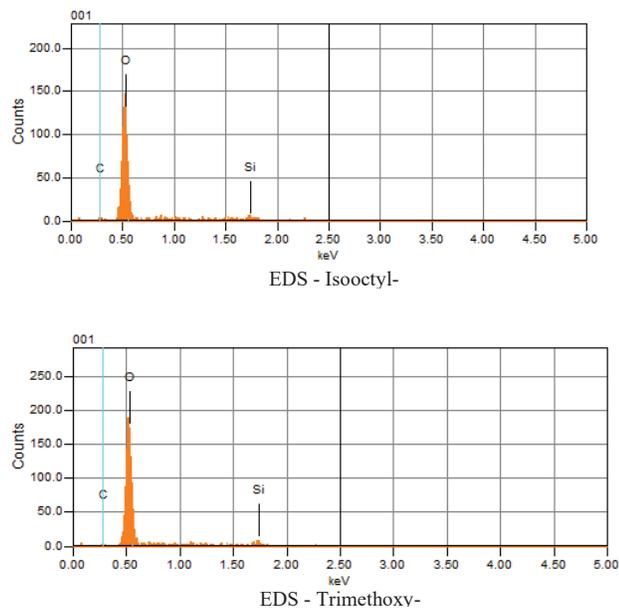
Figura 7. EDS de FO modificada superficialmente mediante un proceso de deslignificación y silanización

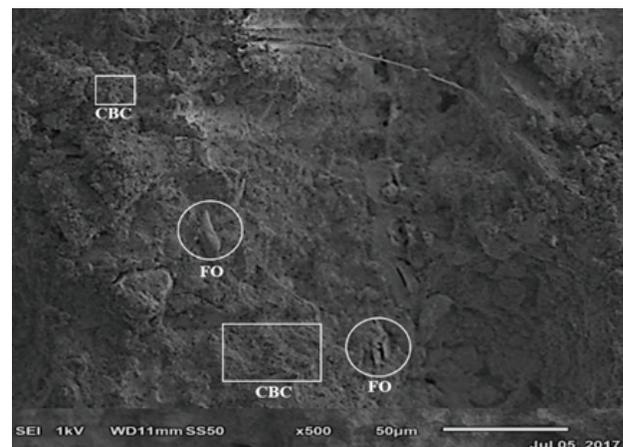
Figura 8. SEM-Material Compuesto, se observa la interacción de los materiales de refuerzo CBC y FO silanizada en la matriz de CPC

En la Figura 8, se muestra la micrografía del material compuesto de CPC-30R/CBC/FO, se observa principalmente la interacción de los materiales de refuerzo, por una parte, el agregado fino de CBC y como segundo refuerzo la FO, las características principales a resaltar es la buena adherencia de estos materiales en la matriz de CPC-30R, así como la nula porosidad generada en la interface de la FO y la matriz. Es importante destacar que no se aprecian variaciones volumétricas en la FO silanizada, evitando así la generación de espacios huecos y una superficie porosa en el material que afecte su resistencia al ser expuesto a altas temperaturas y la generación de fisuras. En la micrografía se observa que los materiales de refuerzo se encuentran embebidos en un material continuo correspondiente a la matriz de cemento, lo cual nos indica una buena interacción entre ellos debida a la unión mecánica generada en la interface de los materiales.

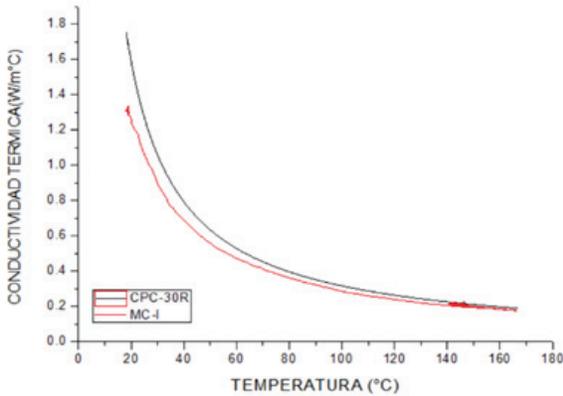
Figura 9a. Conductividad térmica del material compuesto CPC-30R/CBC/FO silanizada (isooctyl-trimethoxysilane)

En la Figura 9a se muestra la conductividad térmica del material compuesto MC-I de CPC-30R/CBC/FO, como referencia inicial del comportamiento de los materiales de refuerzo y la matriz de cemento, se aprecia un comportamiento de estabilidad en un escala de 0.20 a 0.21 W/ °C m. En la Figura 9b, se observa una diferencia significativa en relación con el tipo de silano utilizado en la modificación superficial de la FO, el menor resultado de conductividad térmica se presenta en la FO tratada

con isooctyl-trimethoxysilane en con un valor constante de 0.21 W/ °C m, en comparación con la FO tratada con silano de tipo Trimethoxy-methylsilane que refleja un valor promedio de 0.26 W/ °C m, sin embargo, es importante destacar que la influencia de la variación de cantidades en peso de los elementos de refuerzos no reflejaron una variación significativa en el comportamiento de la conductividad térmica del material. Los resultados reflejan las características físico-químicas de los elementos de refuerzo. El CBC representa un factor de resistencia al flujo de calor por su característica morfológica, considerando la retención de partículas de aire como elemento de aislante térmico natural en el interior y la interacción con el material de cemento.

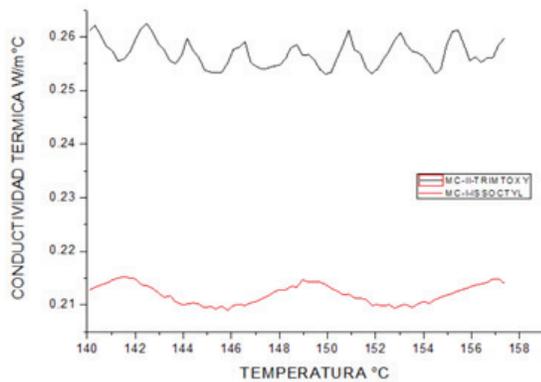
Figura 9b. Conductividad Térmica de MC-I y MC-II

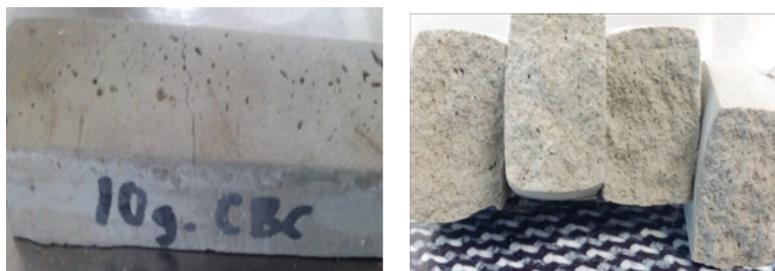
Figura 10. Material Compuesto con FO sin modificación superficial y CBC después de ser sometido a medición de conductividad térmica

Otra propiedad a destacar de la FO modificada superficialmente con silano, es evitar la generación de grietas o fisuras (Soltan *et al.*, 2017) en una matriz de cemento y en el material compuesto al ser expuesto a temperaturas por arriba de 100 °C, como se muestra en

la Figura 10, donde podemos observar un material compuesto con una combinación de CPC-30R/CBC/FO sin tratamiento silánico, dando como resultado un material poroso después de un tiempo de fraguado de 28 días, esta porosidad se atribuye a la característica hidrofílica de la FO sin tratamiento silánico, la cual propicia una dimensión inestable que indica una dilatación y contracción de la FO después de un tiempo de fraguado, siendo un factor que permite la creación de grietas después de ser expuesto a temperaturas en un rango de 80-150 °C.

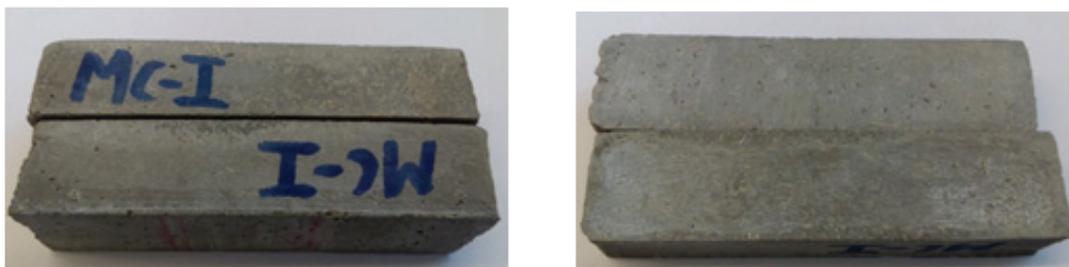
Figura 11. MC-I con características de baja conductividad térmica y sin generación de fisuras en la superficie

Por otra parte, en la Figura 11, se muestra MC-I con una combinación de FO silanizada (Isooctyl-trimethoxysilane) y con característica hidrofóbica de la FO, se observó un aislamiento de la dimensión inestable generada por la absorción de agua en la FO, atribuida a la modificación superficial de la FO reduciendo significativamente la generación de fisuras debidas a la exposición del material compuesto a temperaturas en un intervalo de 80-150 °C.
